Sicherheitshinweise zur Vermeidung von Chlorgasfreisetzung

SBF Wasser und Umwelt,
NL der GHC Gerling, Holz & Co., Hamburg

DR. HÜLSHORST
Schwimmbadsicherheit

Sicherheitshinweise zur Vermeidung von Chlorgasfreisetzung-GHC-Hamburg-UK-FH-Version 4.0 vom 25.08.2021.

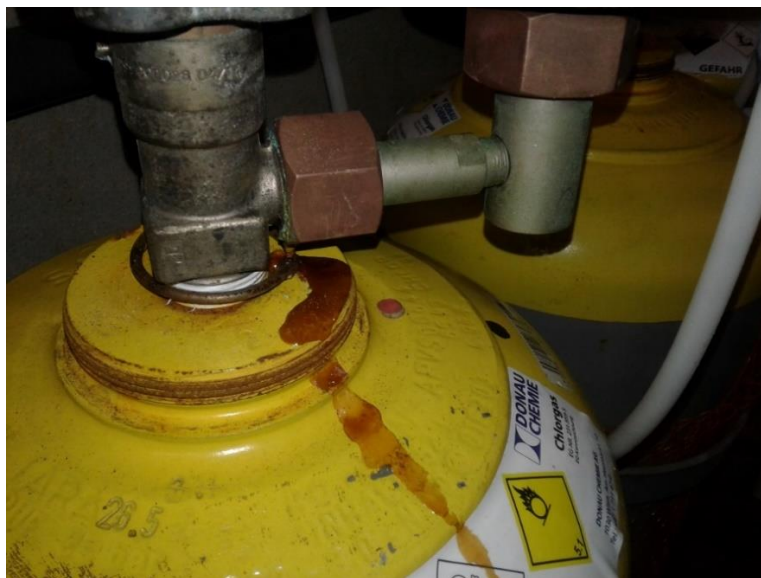
An undichten Schraubverbindungen – beispielsweise bei Überwurfmutter, Chlorentnahmeventilen, Flaschenanschlussgewinden, bei Drucksicherheitsventilen oder bei Ventilschlussmutter – besteht die Gefahr, dass Chlorgas schleichend austritt. Das gilt auch und insbesondere für (rest-)entleerte Chlorflaschen. Die Verschlussmutter muss bei vollen und bei entleerten Chlorflaschen fest und sicher angezogen werden.

Bild 1 undichte Schraubverbindung

Zudem kann Feuchtigkeit aus der Luft durch die Undichtigkeit in den Dosierbereich eintreten (beispielsweise durch den Vakuumregler angesaugt werden) und zu großen Schäden führen (siehe dazu Punkt 3). Zeigen sich Undichtigkeiten, dann ist die entsprechende Verbindung nochmals anzuziehen und ggf. mit einer neuen Dichtung auszustatten.

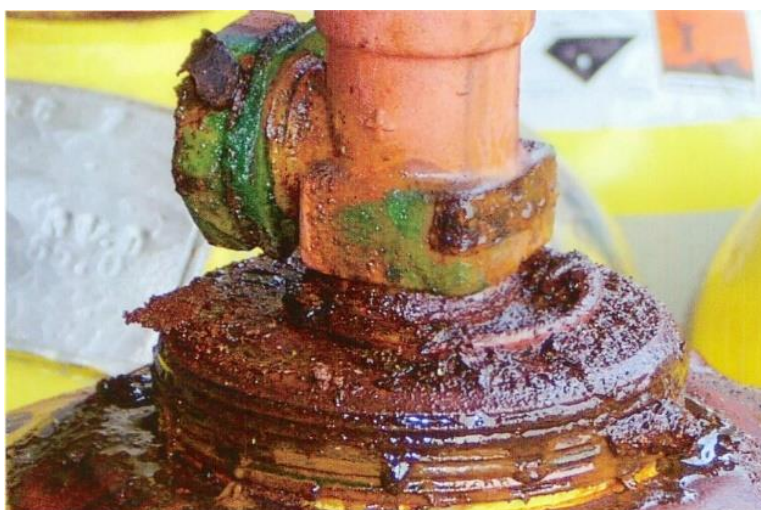
Bild 2 Korrosion durch nicht ordnungsgemäß festgeschraubte Verschlussmutter

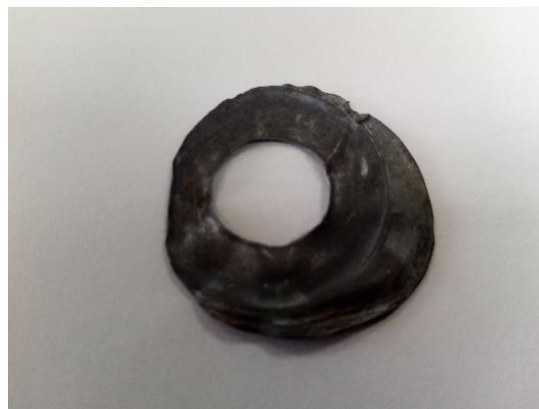
Bleidichtungen wurden – insbesondere bei Fassbetrieb – bis in die neunziger Jahre hinein verwendet. Diese Dichtungen waren wiederverwendbar, was von einigen „sparsamen“ Anwendern auch weidlich ausgenutzt wurde. Uns sind Bleidichtungen bekannt, die nach Jahren der Nutzung so dünn wie Pergamentpapier waren. Eine derart abgenutzte Bleidichtung führte in der Vergangenheit zu einem großen Feuerwehreinsatz in einem Wasserwerk.

Bild 4 Zerschlossene Bleidichtung (Fass)

Heutzutage sind Bleidichtungen aufgrund verschiedener Verordnungen und Erlasse zur Verwendung von Blei nicht mehr statthaft.

Bei jedem Behälterwechsel ist eine neue Dichtung zu verwenden.

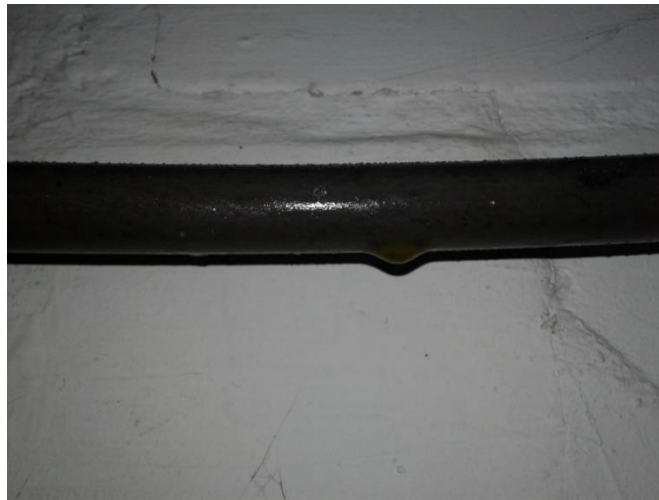
Gleich hinter dem Chlorgasinjektor bis zur Impfstelle in den Hauptwasserkreislauf ist das Wasser am stärksten mit Chlor gesättigt. Tritt durch ein Leck aus der Treibwasserleitung mit Chlor angereichertes Wasser aus, wird das oft sehr spät bemerkt. Meistens befindet sich kein Chlordetektor im Technikraum (im Keller!)

Bild 5 poröse Chlorleitung

Tipp: unbedingt an geeigneter Stelle einen oder ggf. mehrere Chlordetektoren im Technikraum einbauen. Auch wenn es keine DIN-Norm o.ä. vorschreibt, kann als Risikominderungsmaßnahme eine Chlorgasüberwachung des Technikellers sinnvoll und erforderlich sein, insbesondere bei langen Treibwasserstrecken. Es wird empfohlen, dickwandige Rohrleitungen zu verwenden und diese spätestens nach 10 Jahren zu erneuern.

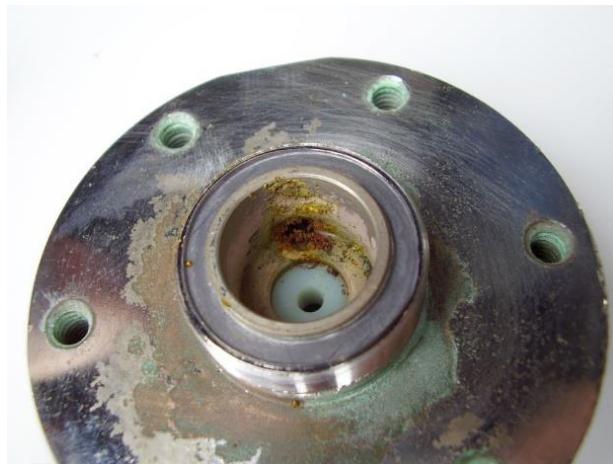
Anlagenteile wie beispielsweise das Vakuumregelventil, das Drucksicherheitsventil, das Sicherheitsabblaseventil oder das Sicherheitssperrventil können durch Reaktionsprodukte des Chlors (Chloraerosole, Salzsäure) angegriffen und zerstört werden.

Bild 6 angegriffenes Vakuumregelventil

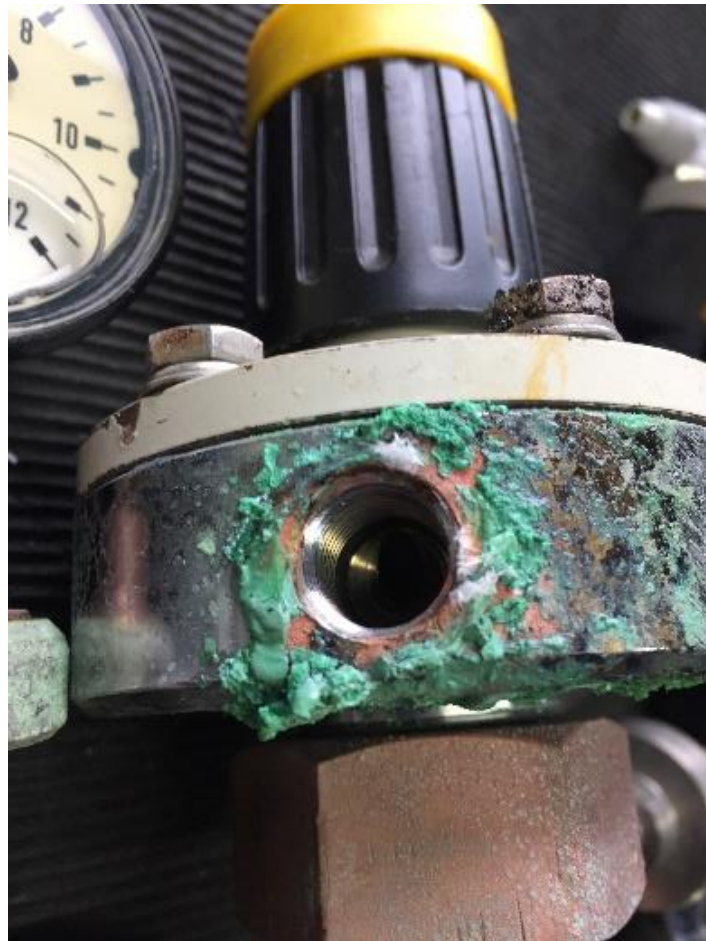
Anlagenteile - wie beispielsweise die Gehäuse, Membranen, Federn etc. der Vakuumregelventile - werden durch Chloraerosole heftig angegriffen.

Bild 7 durch Chloraerosole angegriffenes Vakuumregelventil

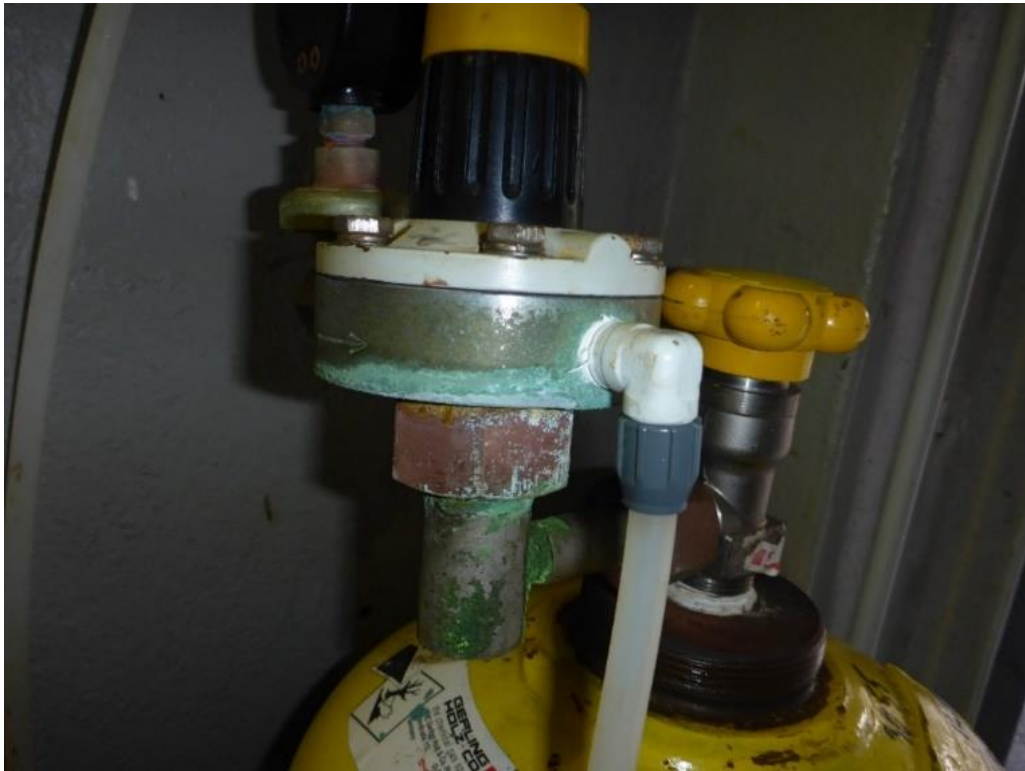
Bild 8 durch ausgetretenes Chlor und Luftfeuchtigkeit angegriffenes Vakuumregelventil

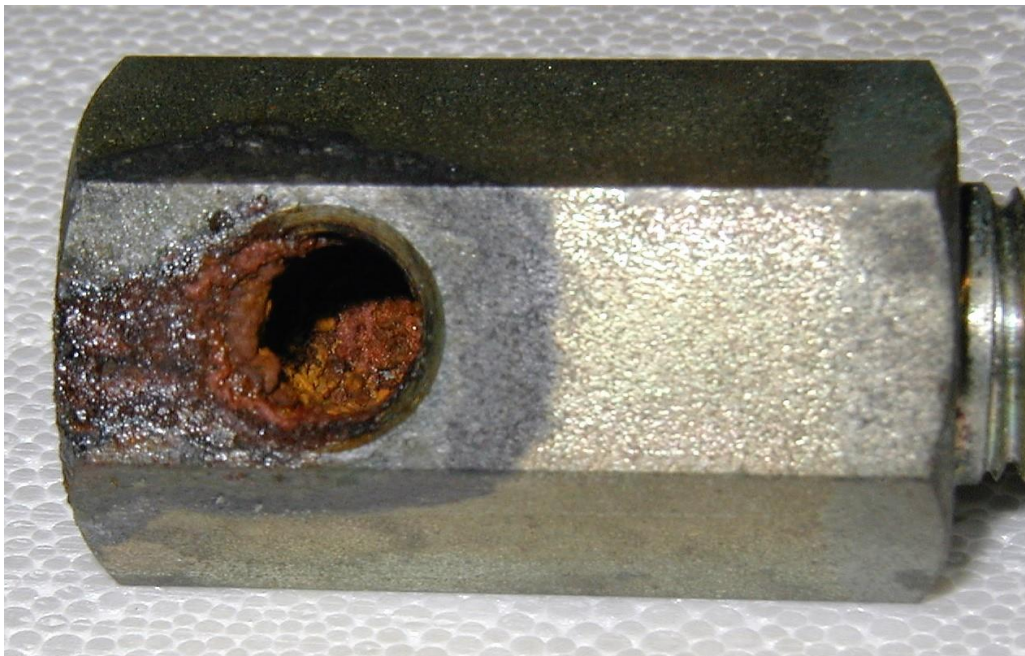
Bild 9 Chlorreaktionsprodukt mit Feuchtigkeit und Stahl

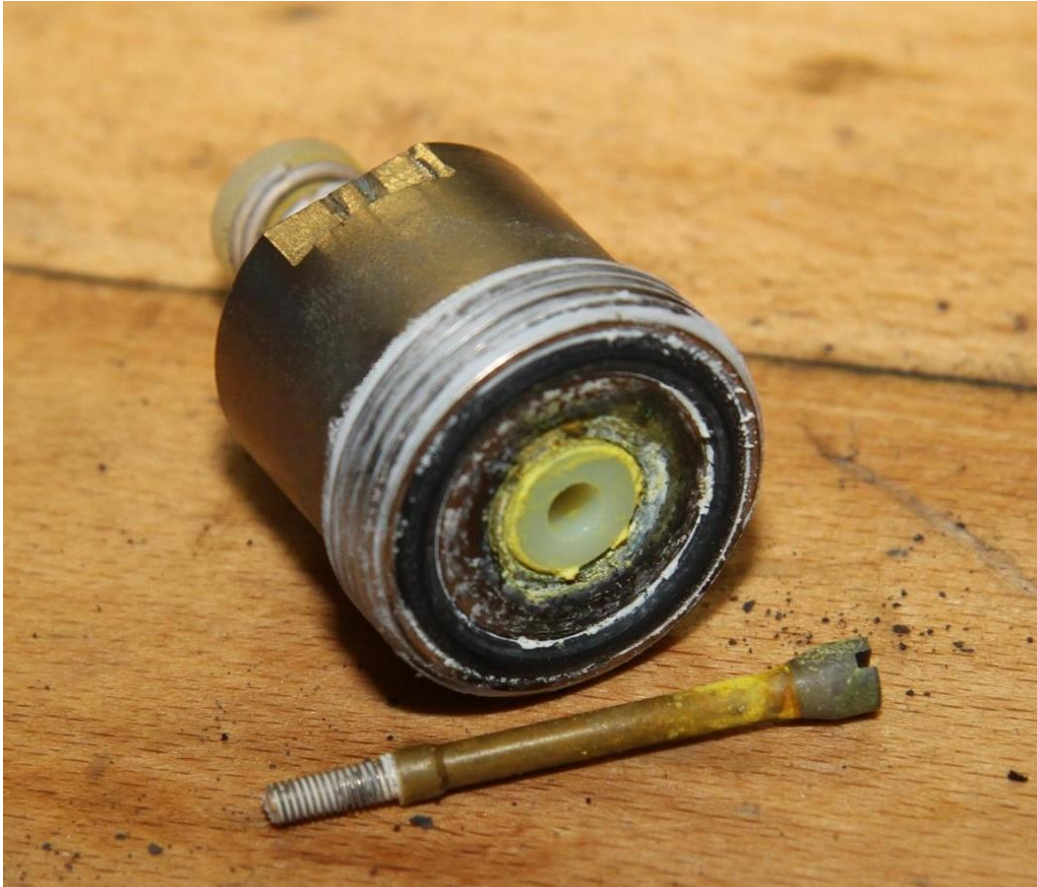
Bild 10 Chlorreaktionsprodukt mit Feuchtigkeit und Eisen

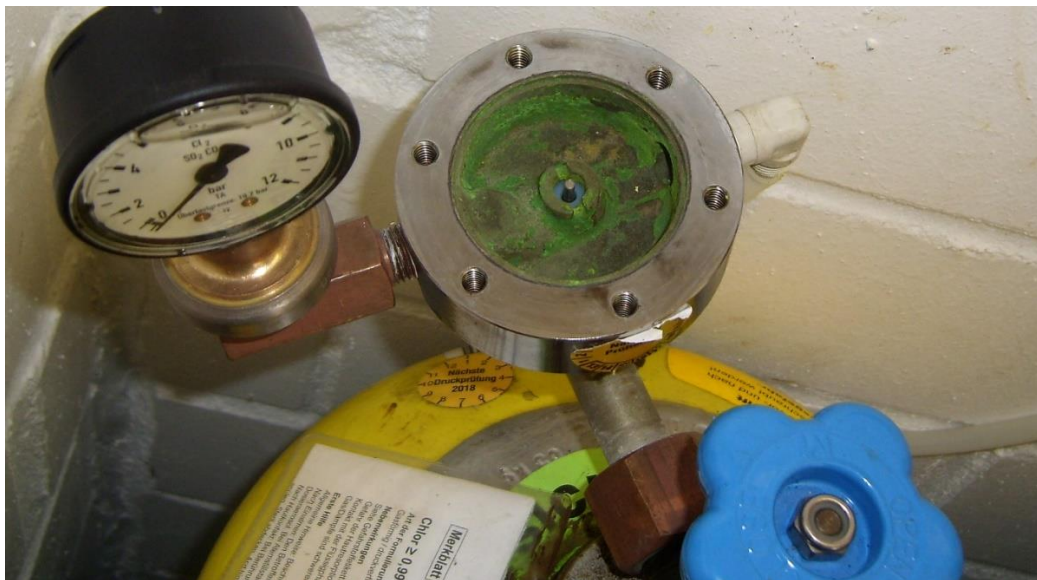
Bild 11 Chlorreaktionsprodukt mit Feuchtigkeit und Messing
