Sicherheitshinweise zur Vermeidung von Chlorgasfreisetzung

SBF Wasser und Umwelt,
NL der GHC Gerling, Holz & Co., Hamburg

DR. HÜLSHORST
Schwimmbadsicherheit

Sicherheitshinweise zur Vermeidung von Chlorgasfreisetzung-GHC-Hamburg-UK-FH-Version 4.0 vom 25.08.2021.

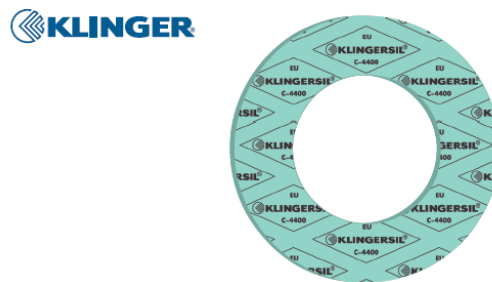
Bild 3 Klengersil®-Dichtung (Fass)

Bei jedem Behälterwechsel ist eine neue Dichtung zu verwenden.

Sollte aufgrund eines „schief sitzenden“ Ventils die Überwurfmutter gelöst werden, ist ebenfalls die Dichtung durch eine neue Dichtung zu ersetzen.
